Sonderausgabe (Digitalisat des Originals von 1901)

Die Stadtkirche
in Friedberg, Oberhessen.

zu deren Wiederherstellung
und zu ihrer Neueinweihung

nach dem Manuskript des Architekten
Hubert Kratz,

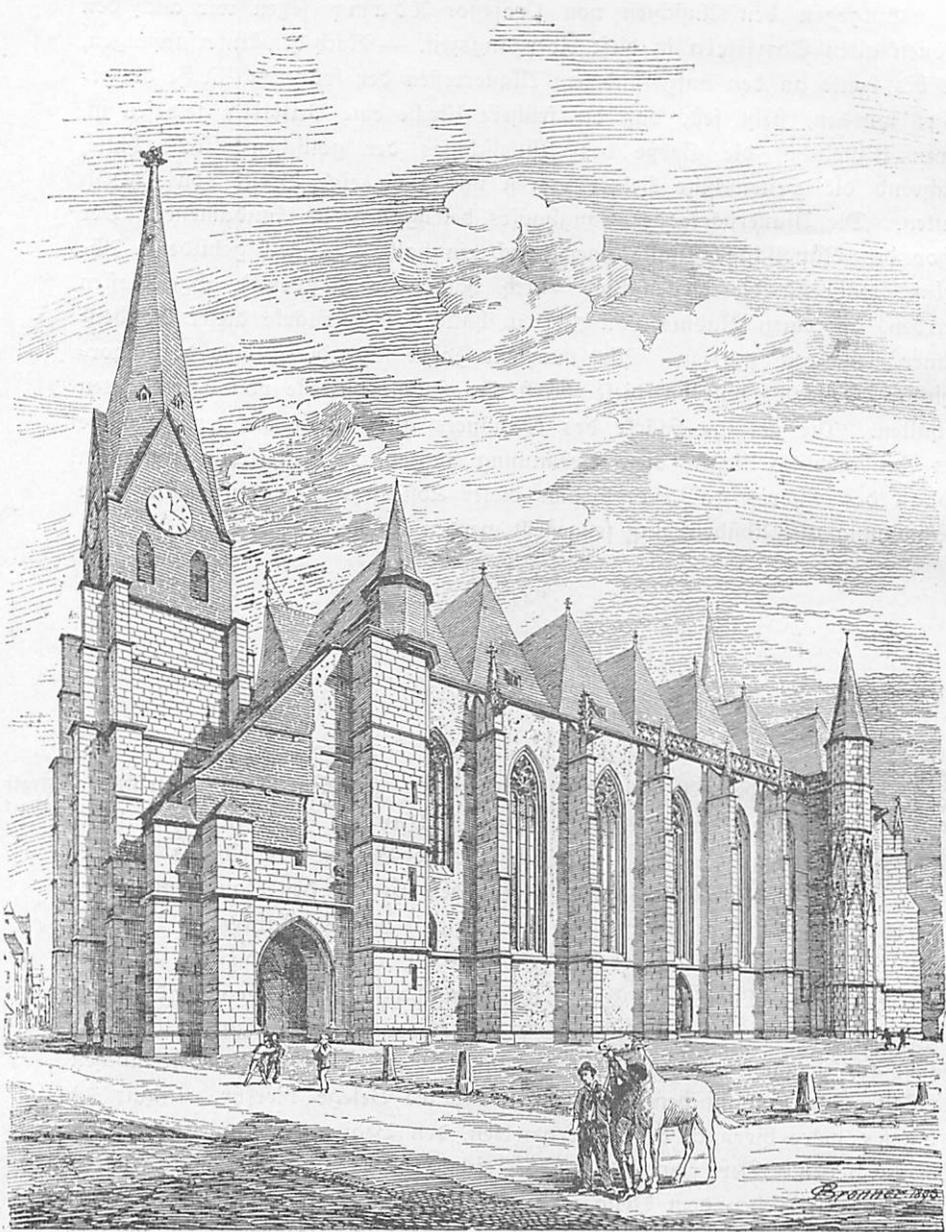
Figur 2. Südseite der Stadtkirche in Friedberg; vor der Renovation.

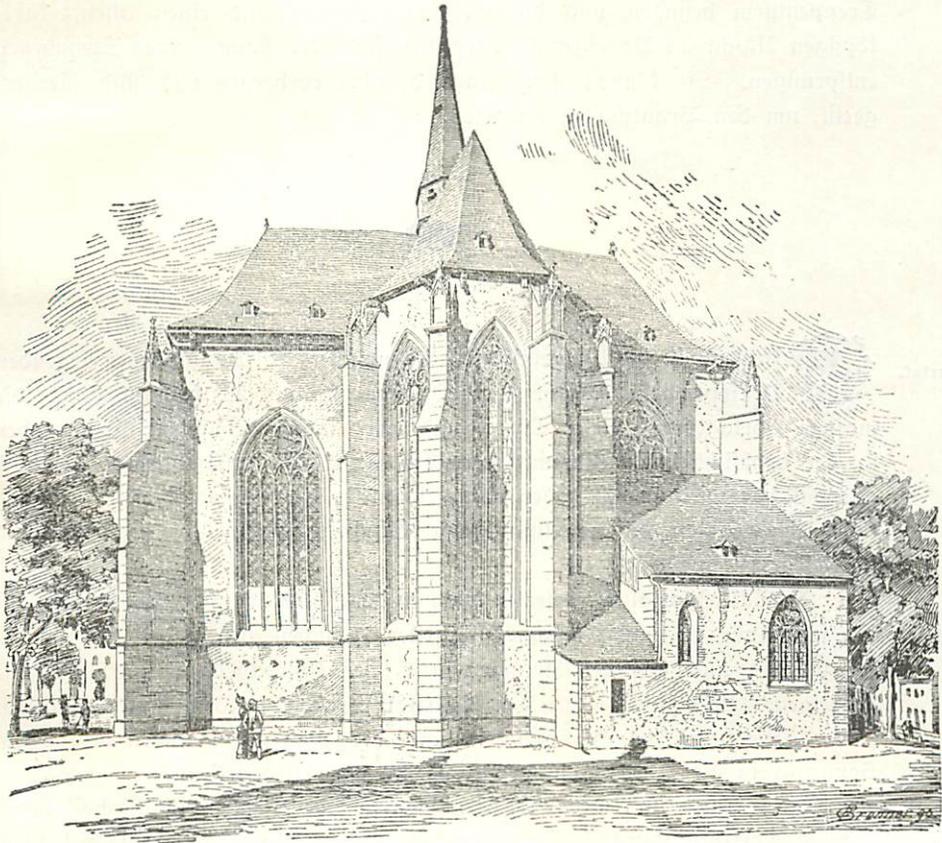
Figur 3. Chor der Stadtkirche in Friedberg; vor der Renovation,

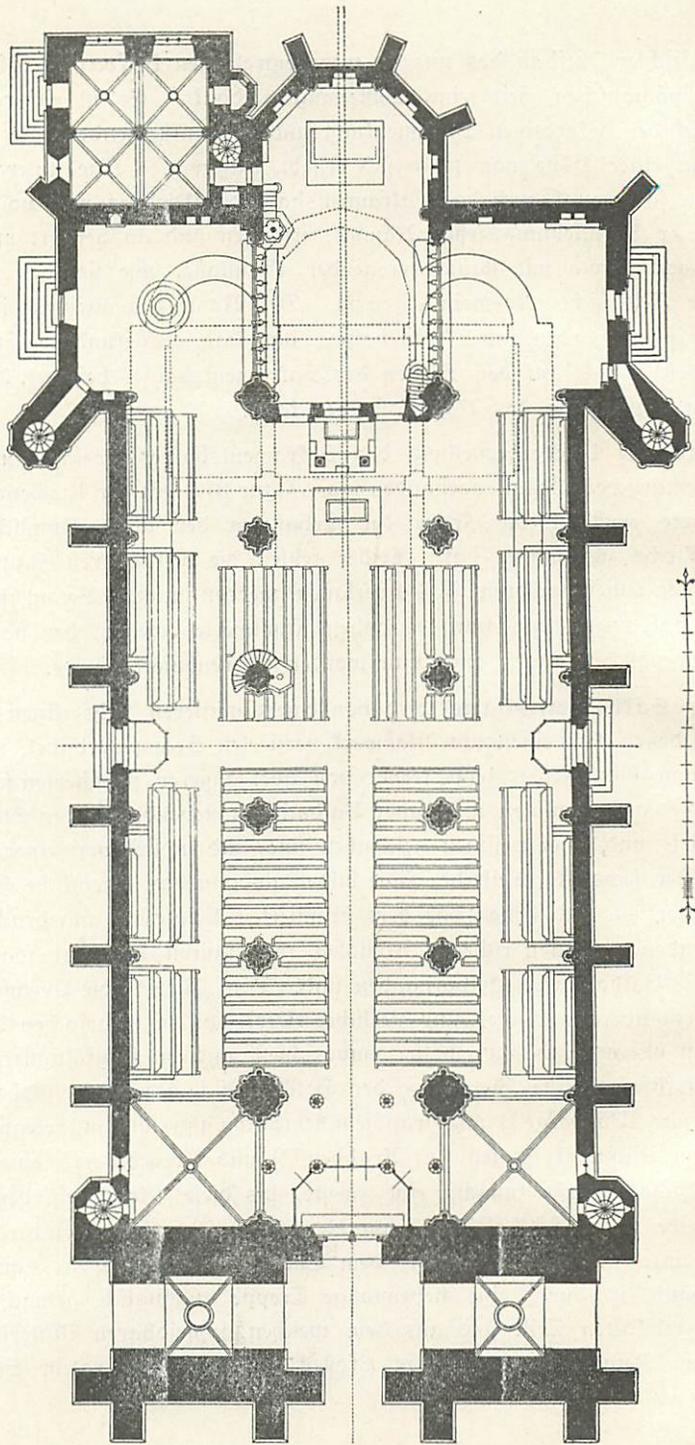
Figur 4. Grundriß der Stadtkirche; nach der Renovation.

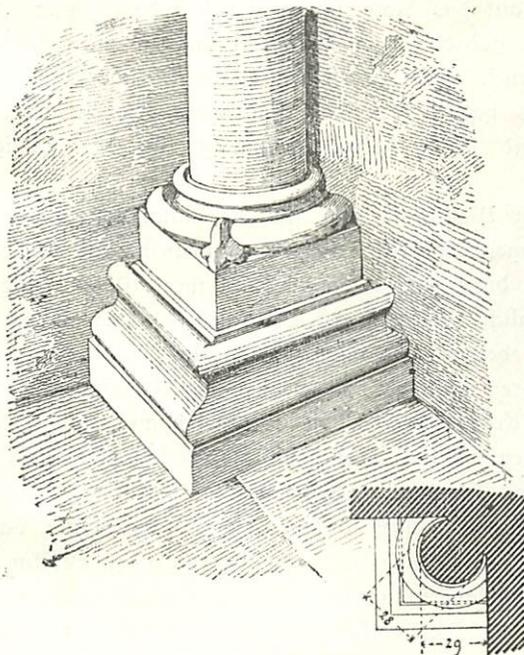
Figur 5. Basis eines Dienstes im Querhaus.

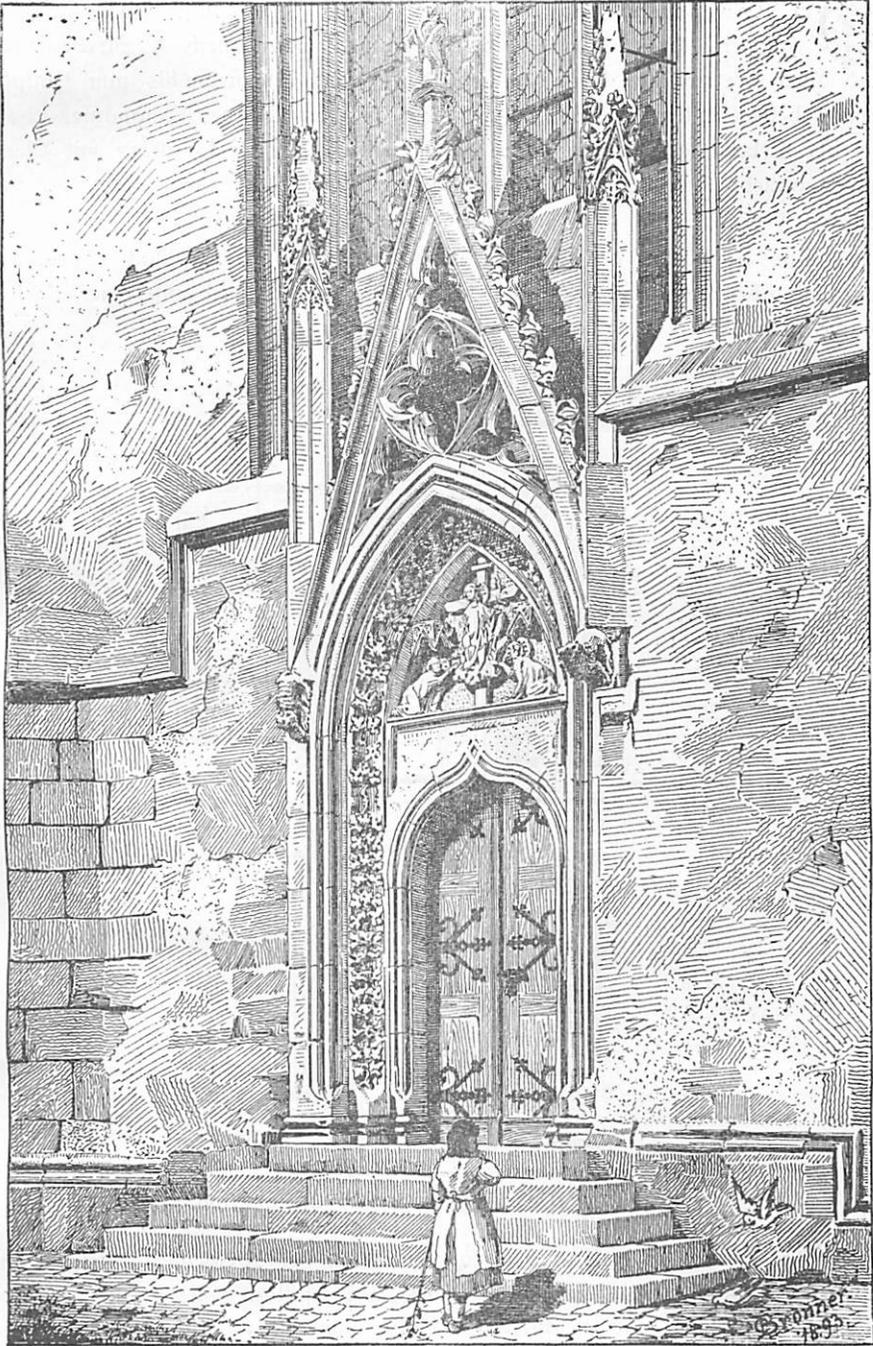
Figur 6. Brautportal auf der Südseite des Querhauses; vor der Renovation.

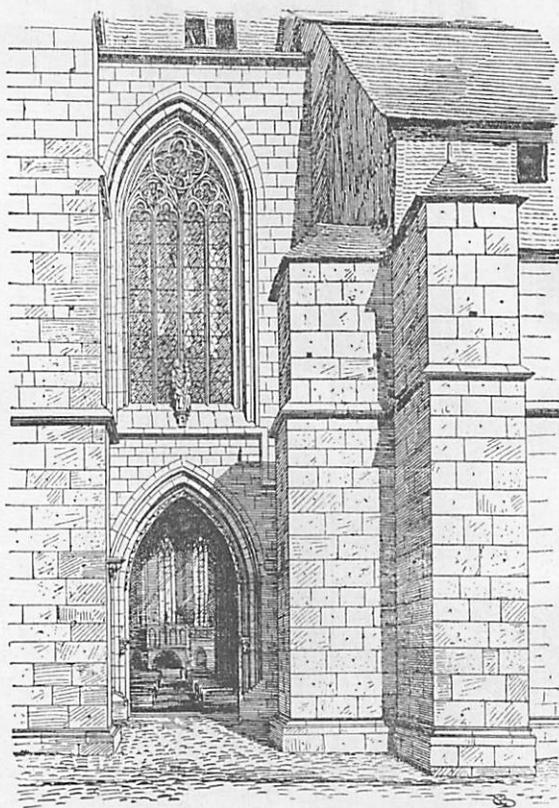
Figur 7. Westportal; vor der Renovation.

Auffallend ist die Unscheinbarkeit des zwischen den Haupttürmen liegenden Westportals. (Figur 7.) Dieselbe ist ja wohl bedingt durch die massige Vorlagerung dieser Türme und wird ihren technischen Grund eben in der beabsichtigten Benutzung derselben als Wehrtürme haben. Reichlich ausgeglichen wird jedoch dieser Mangel durch die reizende schöne Öffnung unter den Türmen, die der Anlage eine Kühnheit giebt, wie sie in Deutschland in diesem Motive einzig ist.

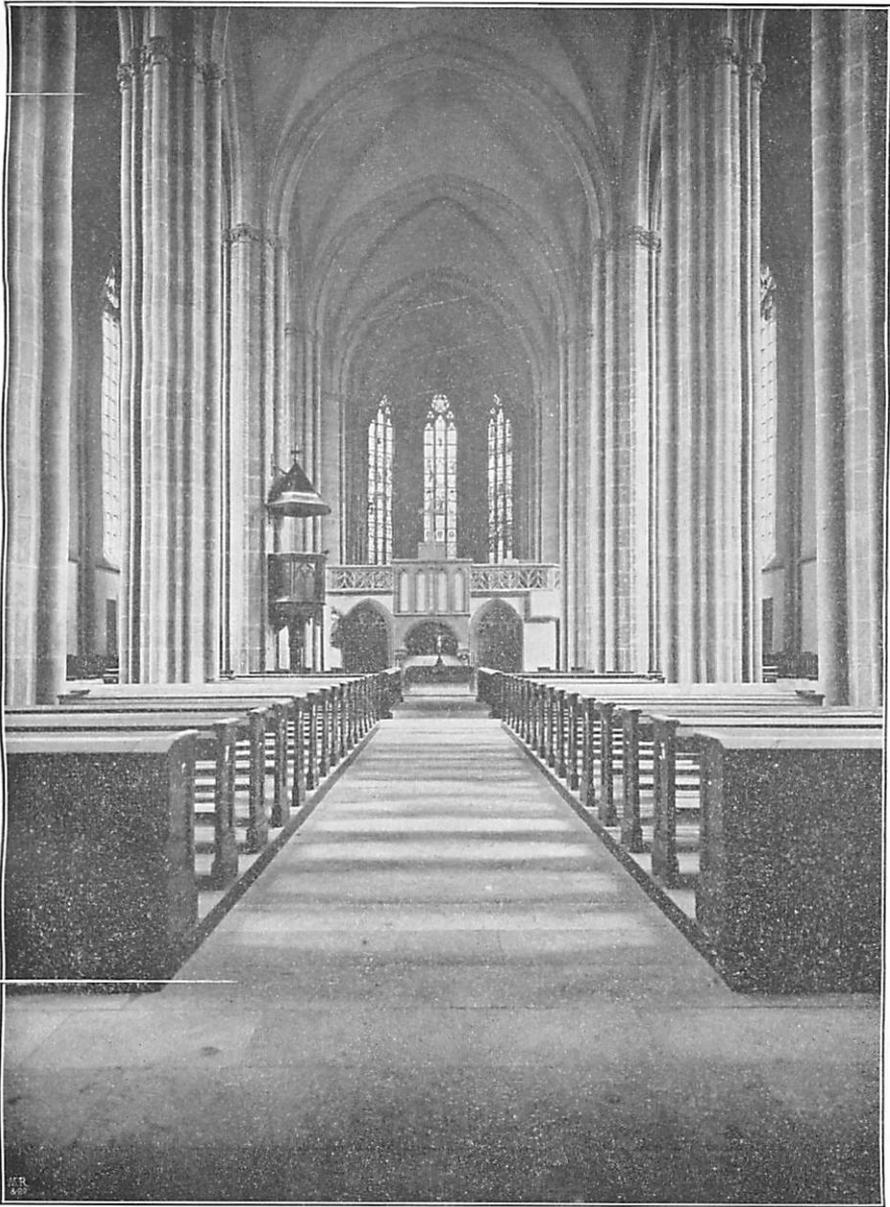
Figur 8. Inneres der Stadtkirche; nach der Renovation.

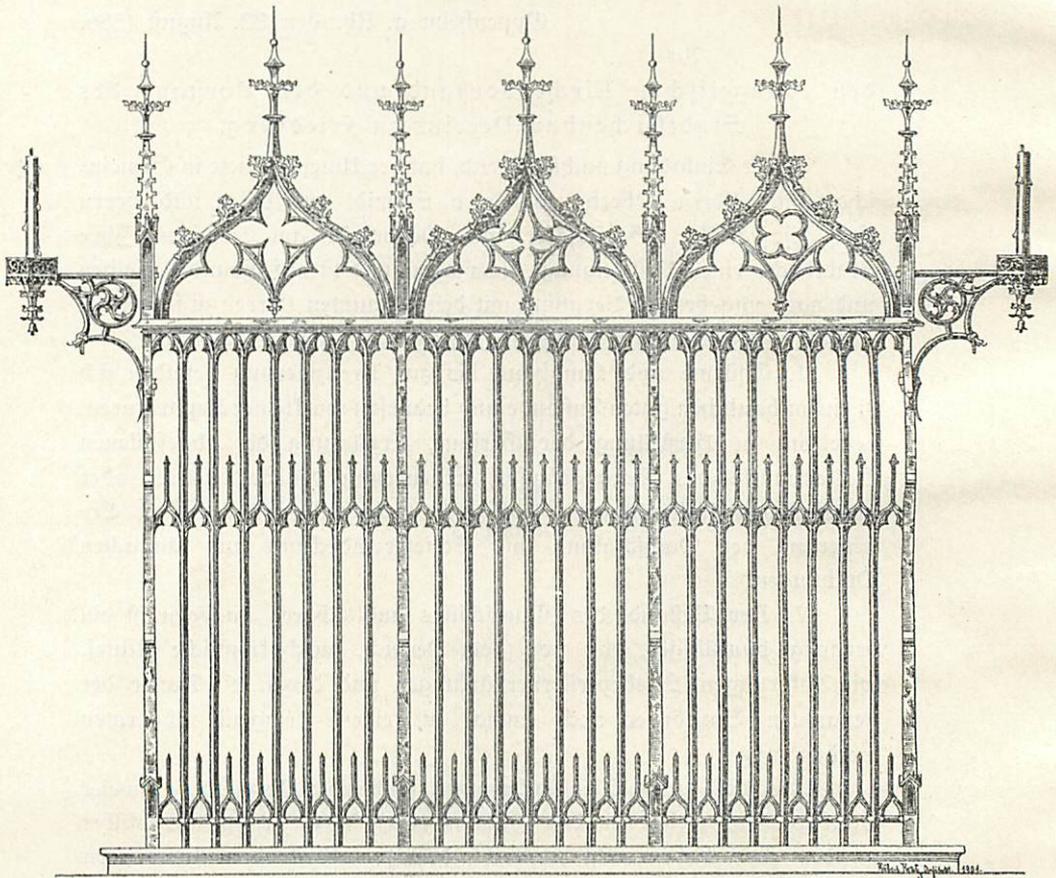
Figur 11. Gitterwerk am Sakramentshaus nach der Renovation.

Auf derselben Stufe der höchsten Kunstfertigkeit steht das schmiedeeiserne Gitterwerk, welches das Sakramentshäuschen umgiebt. (Figur 11.) Der außerordentliche Wert desselben wird durch die noch erkennbare ursprünglich farbige Behandlung aller Teile des schönen und gediegenen Werkes erhöht. Sind doch leider nur noch wenige Werke der alten Schmiedekunst vorhanden, an denen die farbige Behandlung sich nachweisen läßt. Zumeist wurde diese bei den Reparaturen im Feuer einfach abgebrannt und hierdurch natürlich zerstört. Die einzelnen Stäbe des Gitterwerks sind durch drei Reihen Spitzbogen verbunden. Die breiteren Eckstäbe sind mit Profilen verziert. Wimperge mit Maßwerk, die an den Ecken von Fialen begleitet sind, bilden den Ausklang. Vor den Eckpfosten und Fialen sind schöne **Armlencher** angebracht, deren Arme mit Maßwerk verziert sind; die fünfseitigen Leuchter sind zierliche Schmiedearbeiten mit durchbrochenen Ranken und Blattwerk.

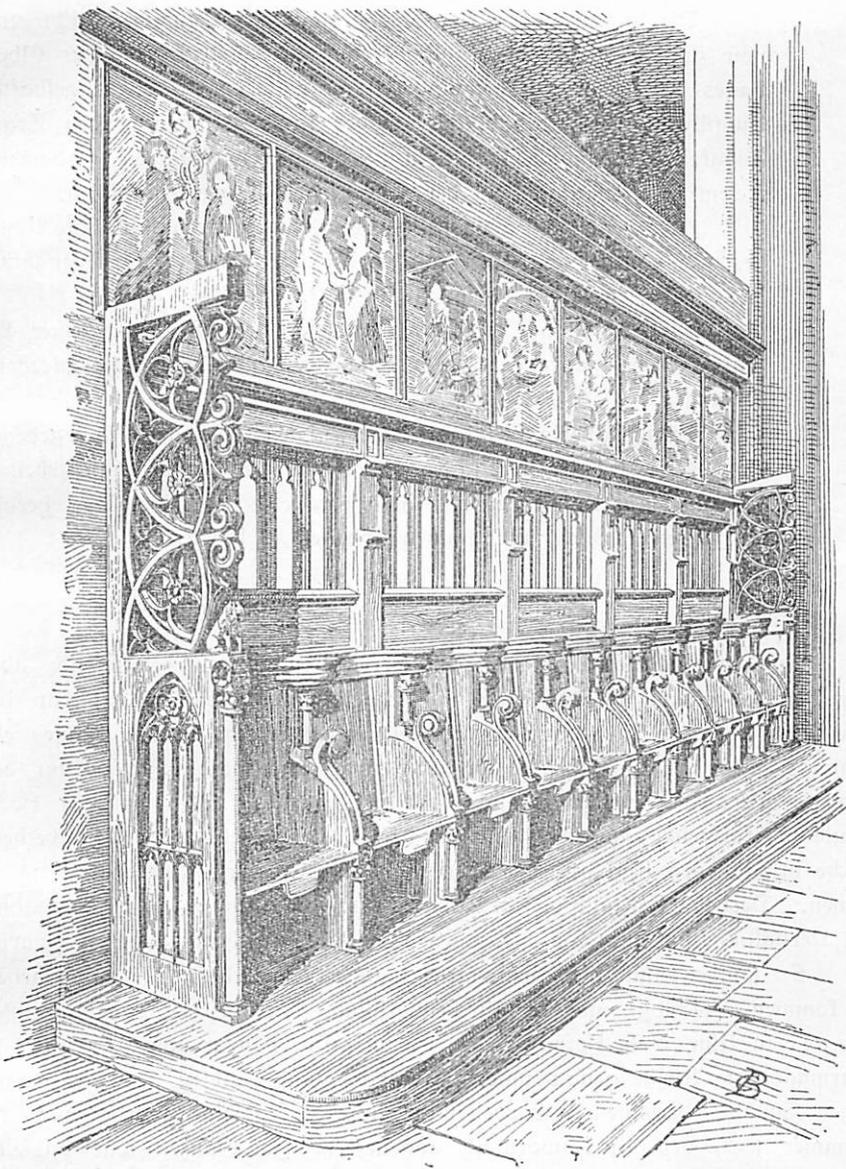
Figur 12. Chorgestühl vor und nach der Renovation.

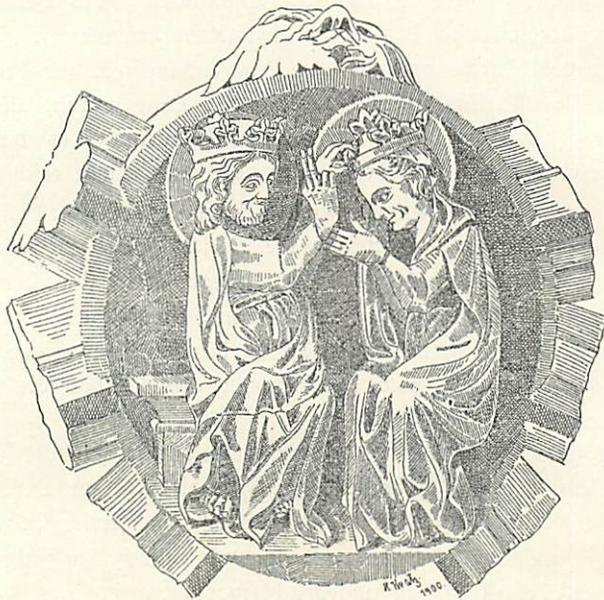
Figur 13. Schlußstein im Chorgewölbe; nach der Renovation.

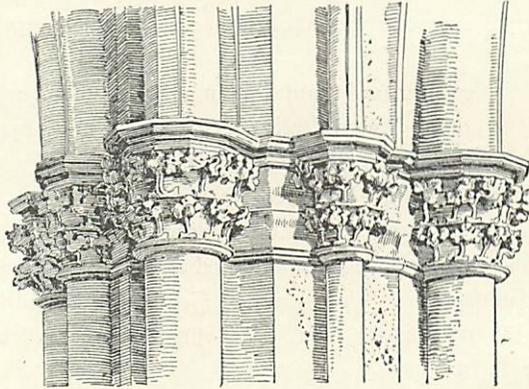
Figur 16a. Kapital eines Pfeilers im Langhaus.

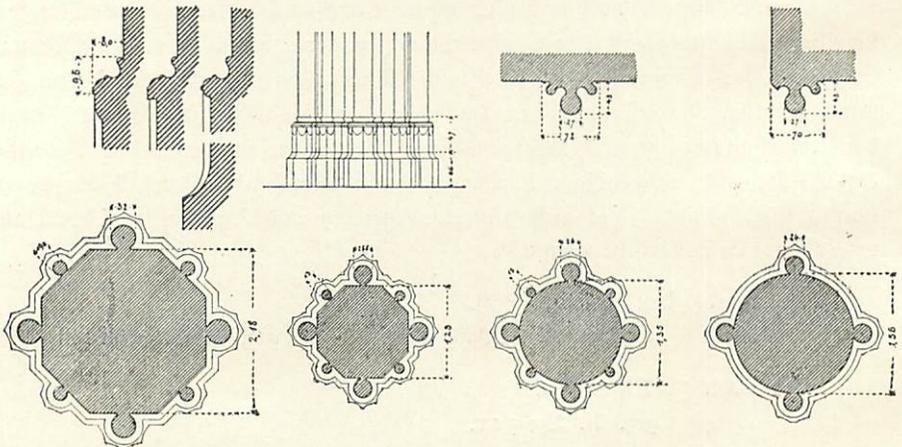
Figur 16b. Sockel der Pfeiler im Langhaus.

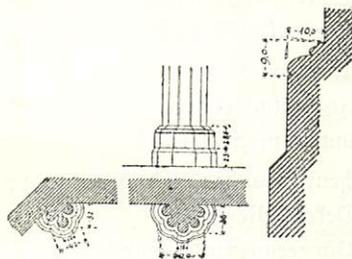
Figur 16c. Sockel der Dienste im Chor.

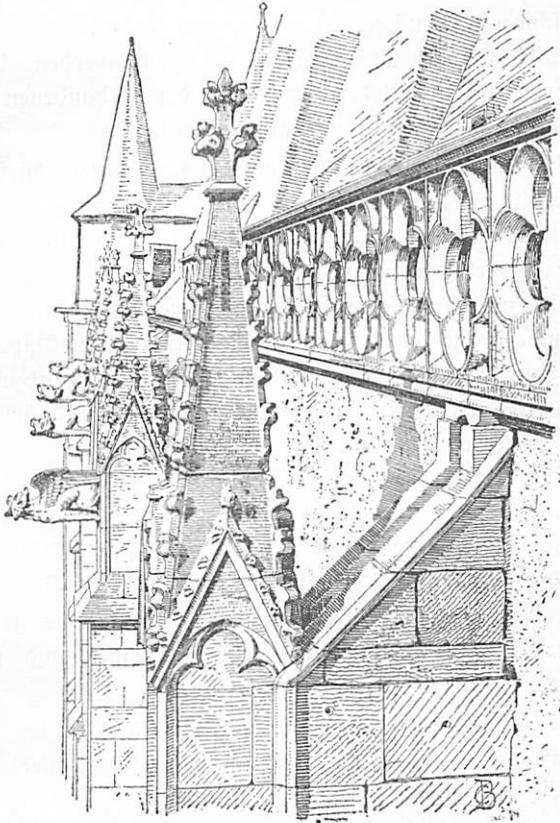
Figur 18. Gallerie und Strebepfeilerflälen; vor der Renovation.

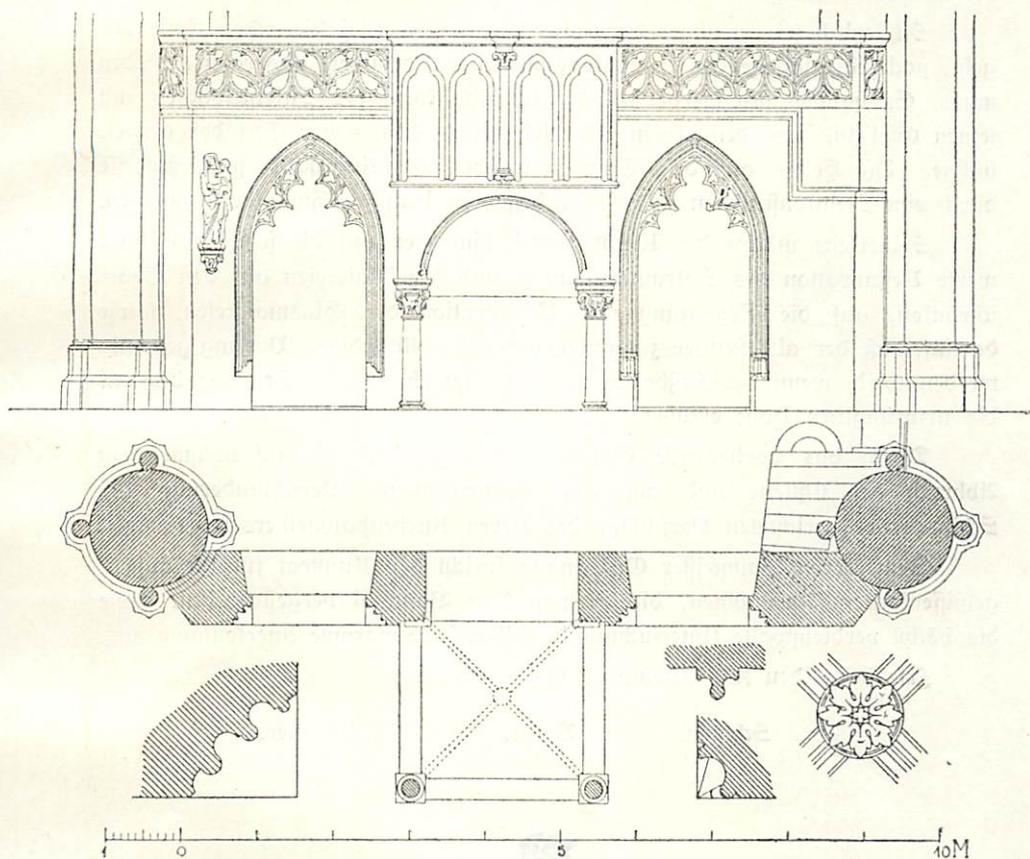
Figur 19. Lettner, Grundriß, Ansicht und Einzelheiten; vor der Renovation.

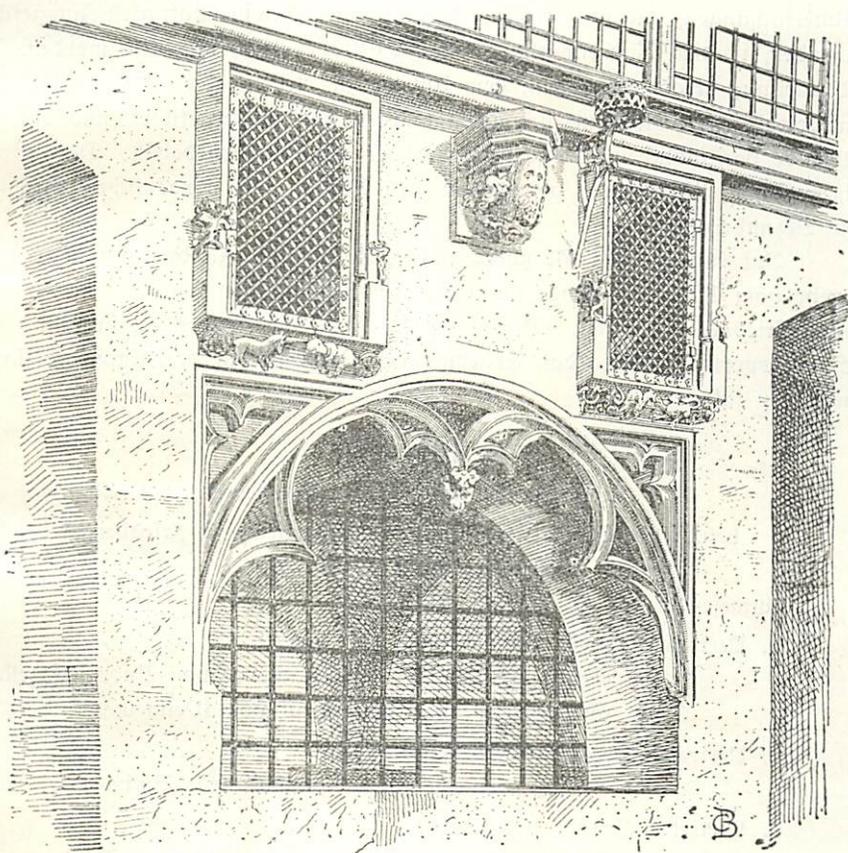
Figur 20. Rückseite des Lettners vor der Renovation.

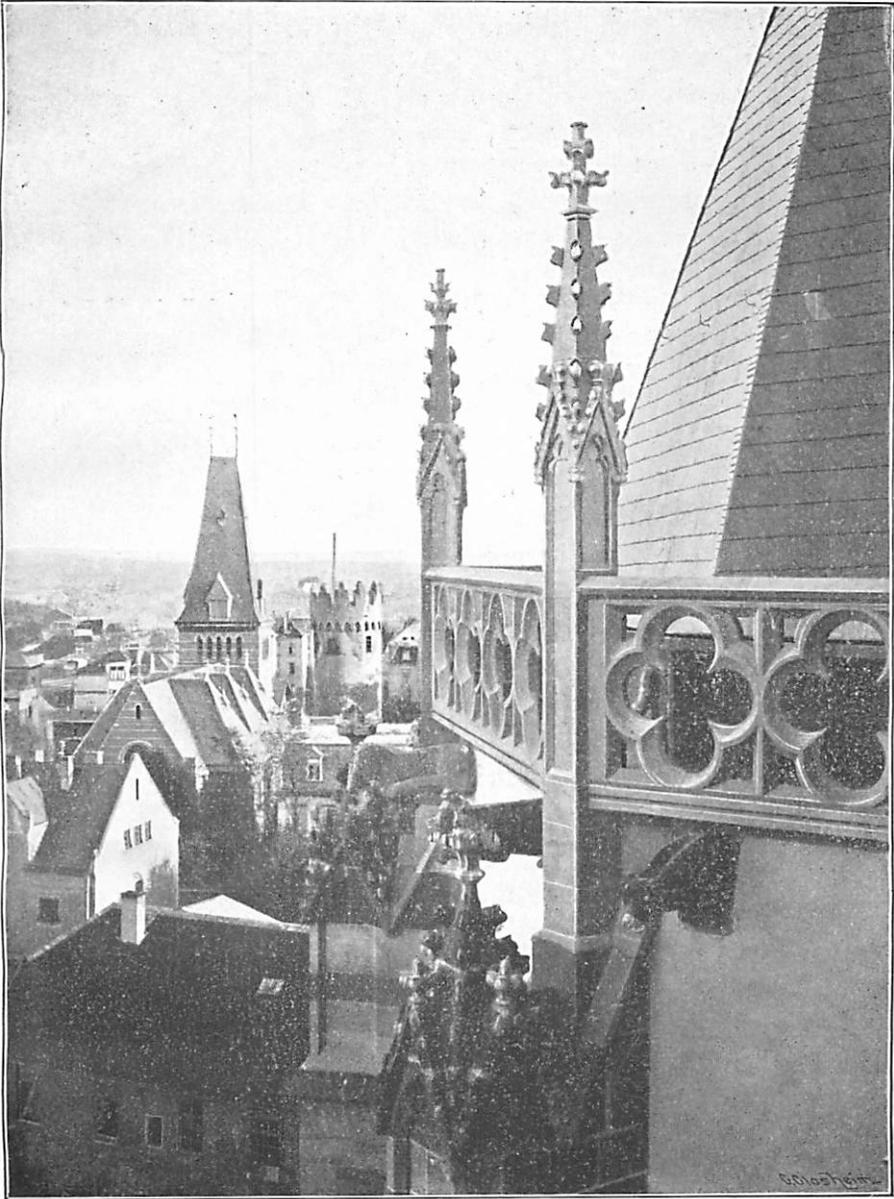
Figur 24. Gallerie des Chores nach der Renovation.
Nach einer Photographie des Herrn Willi Trapp in Friedberg.

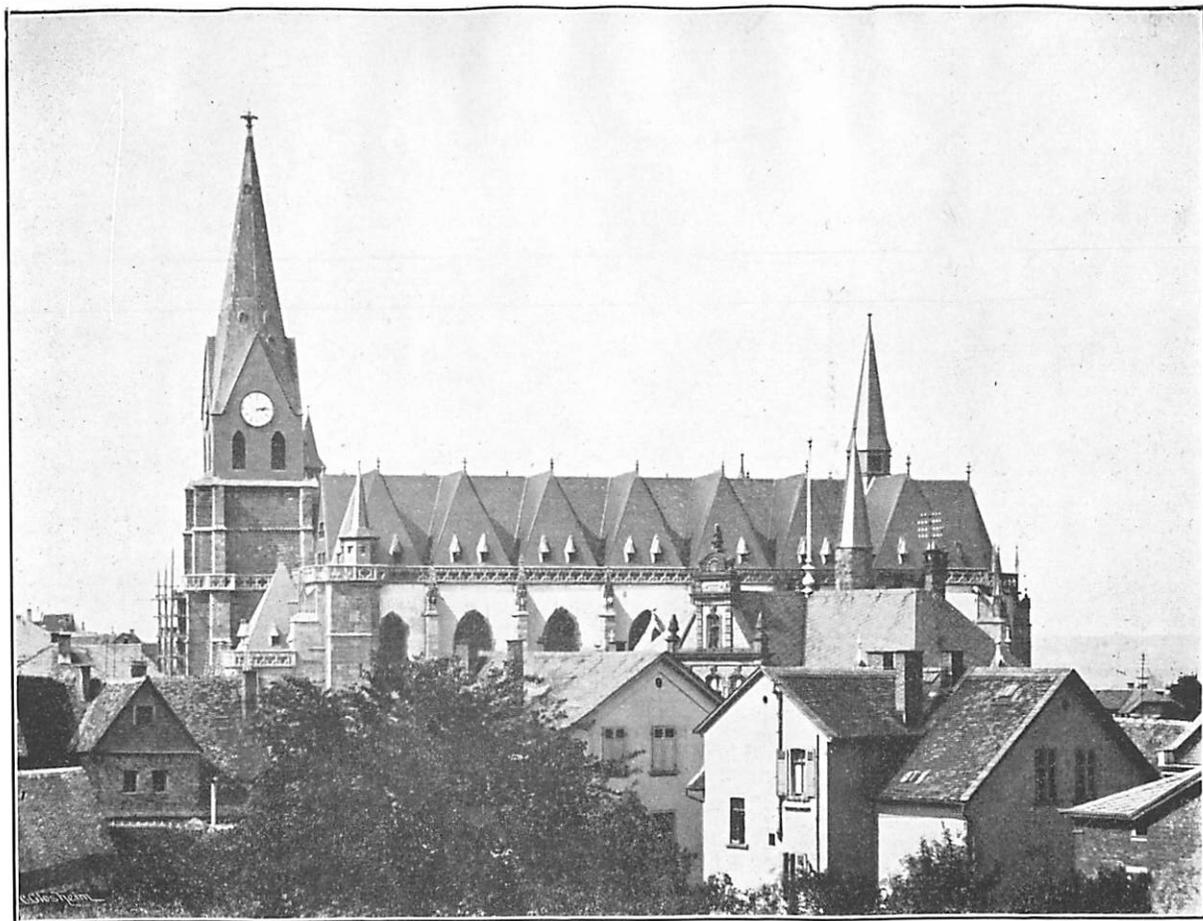
Figur 25. Südseite der Stadtkirche nach Fertigstellung des Daches.
Nach einer Photographie des Herrn Willi Trapp in Friedberg.

Neuaufbau der Strebepfeilerendigungen wurde zugleich die Eisenkonstruktion gelegt und vermauert. Ein Ausweichen des Mauerwerks nach Außen ist nun nicht mehr möglich.

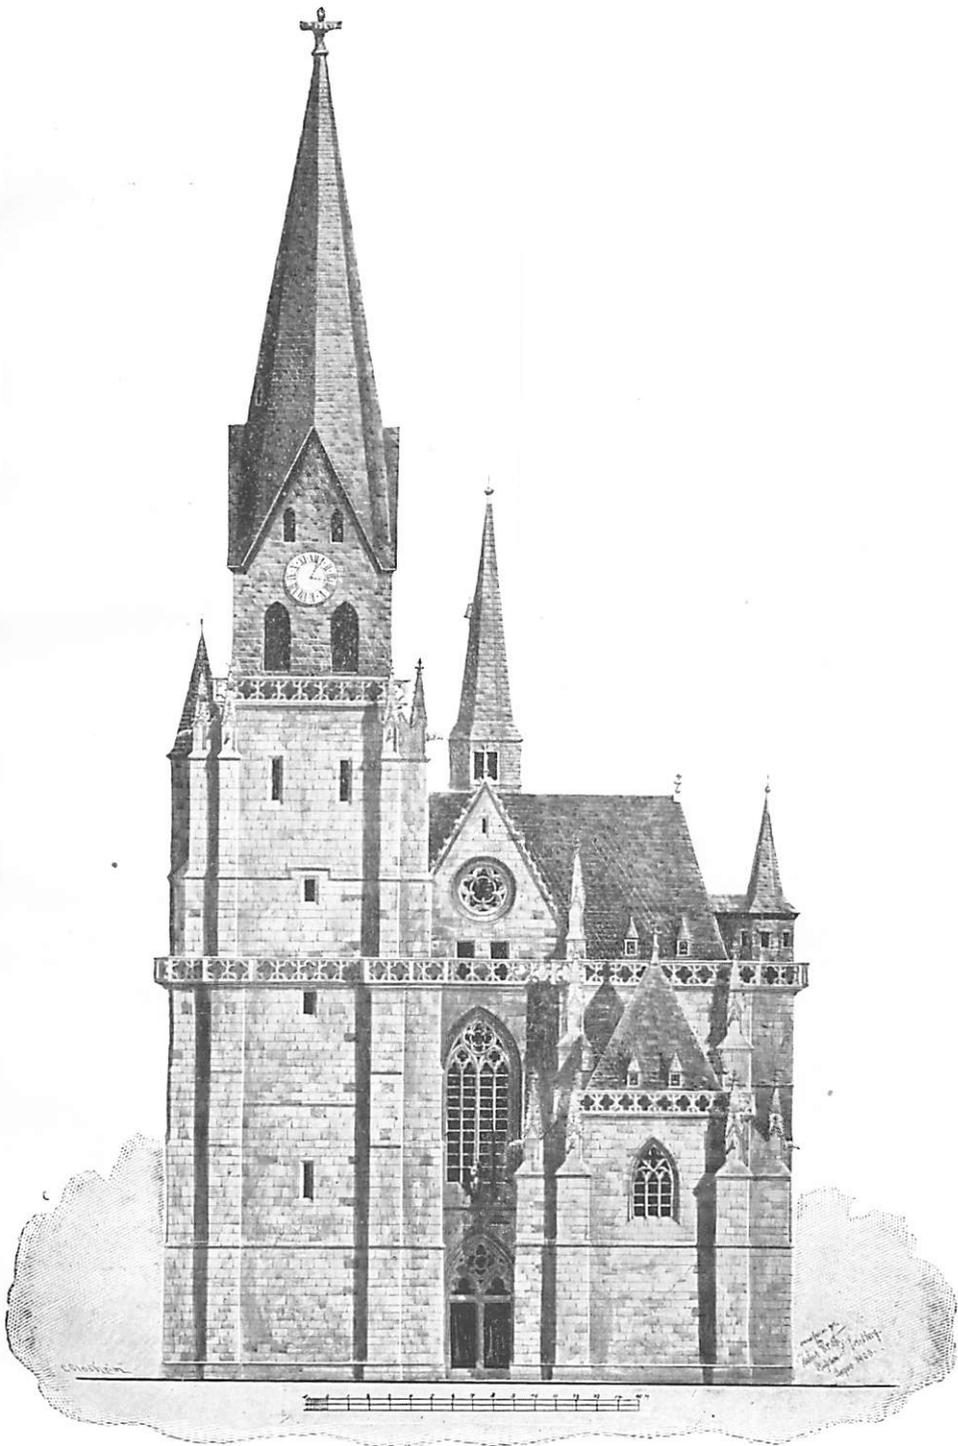
Figur 26. Projekt für den Ausbau der Westseite.
Entworfen und gezeichnet von H. Krag, Architekt.

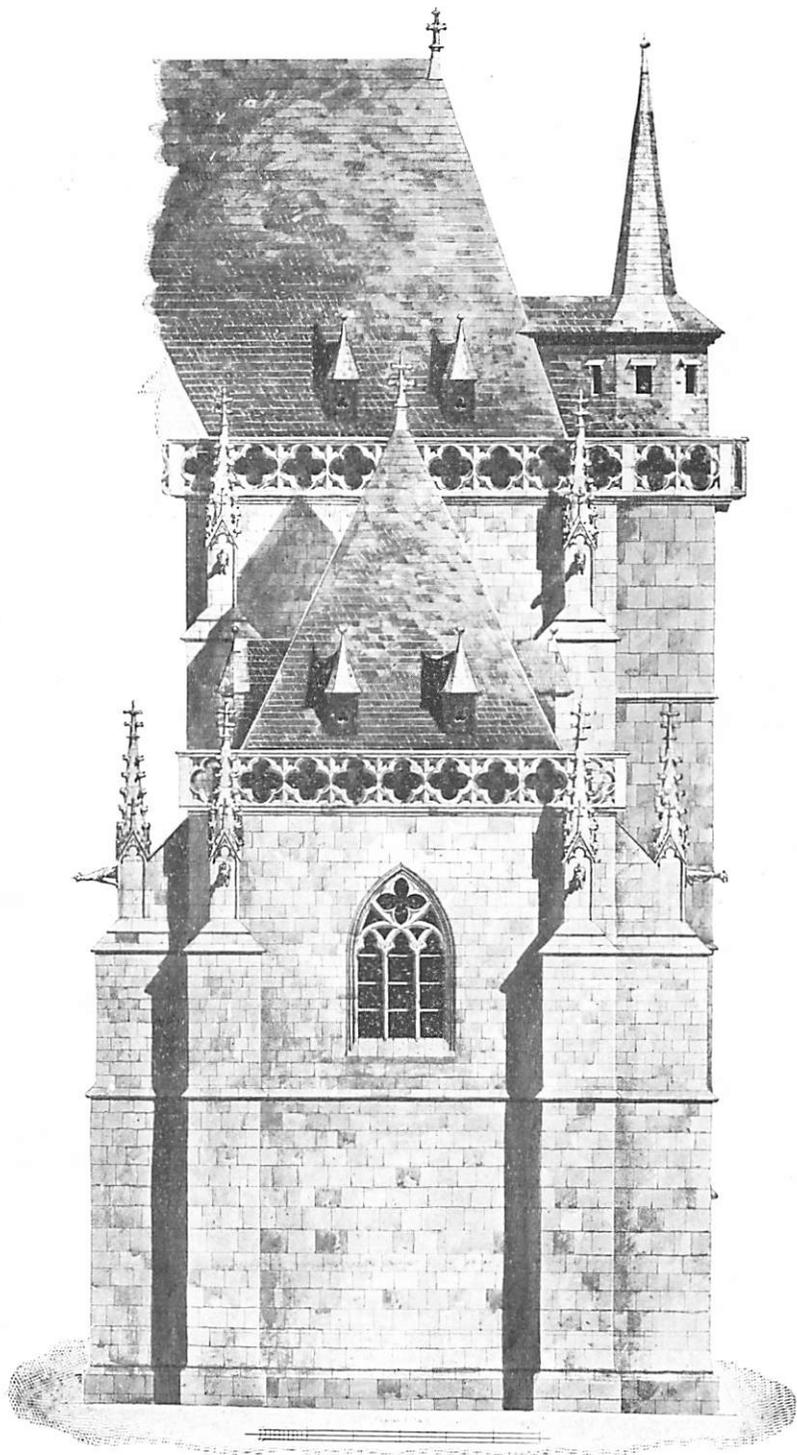
Figur 27. Detailblatt für den Ausbau des südwestlichen Turmes.
Entworfen von Kratz; gezeichnet von Willh. Schurr.

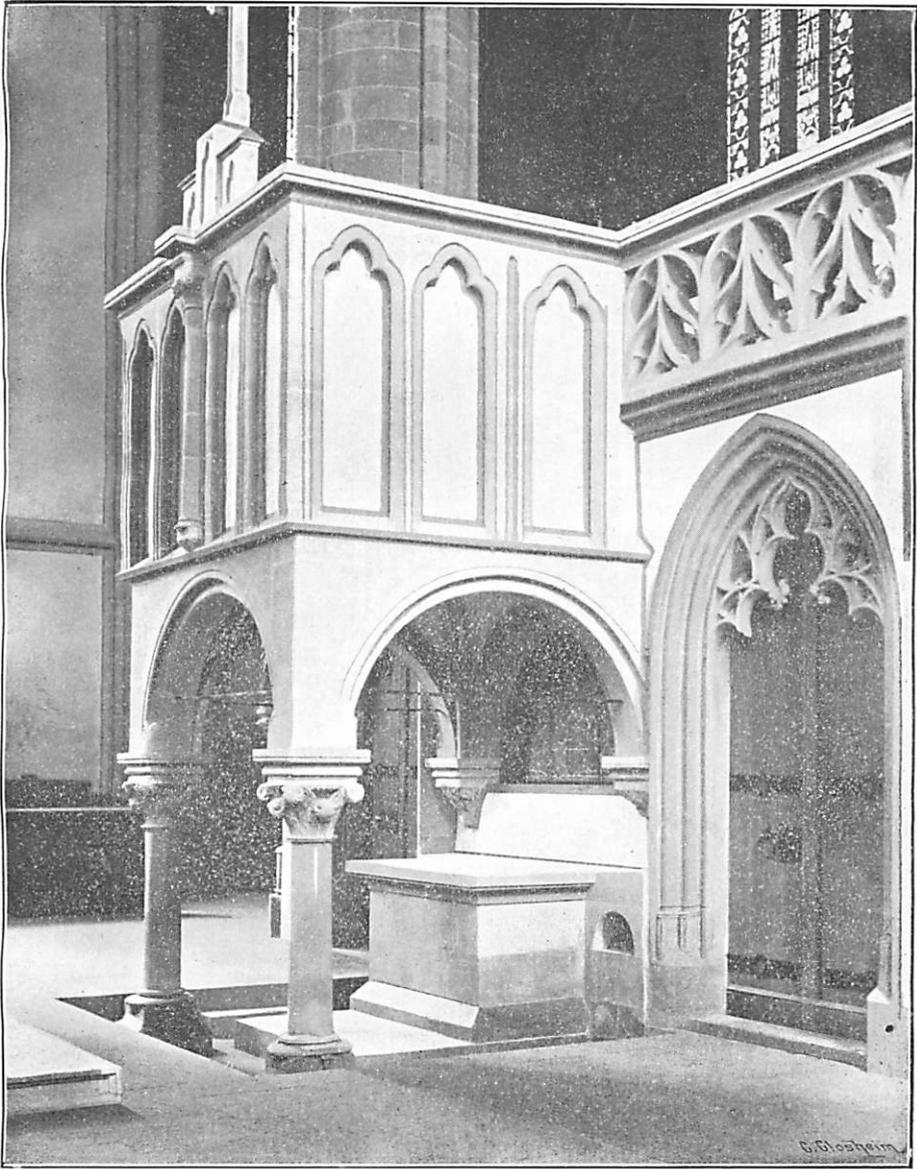
Figur 28. Ciborium und Lettner; nach der Rekonstruktion.

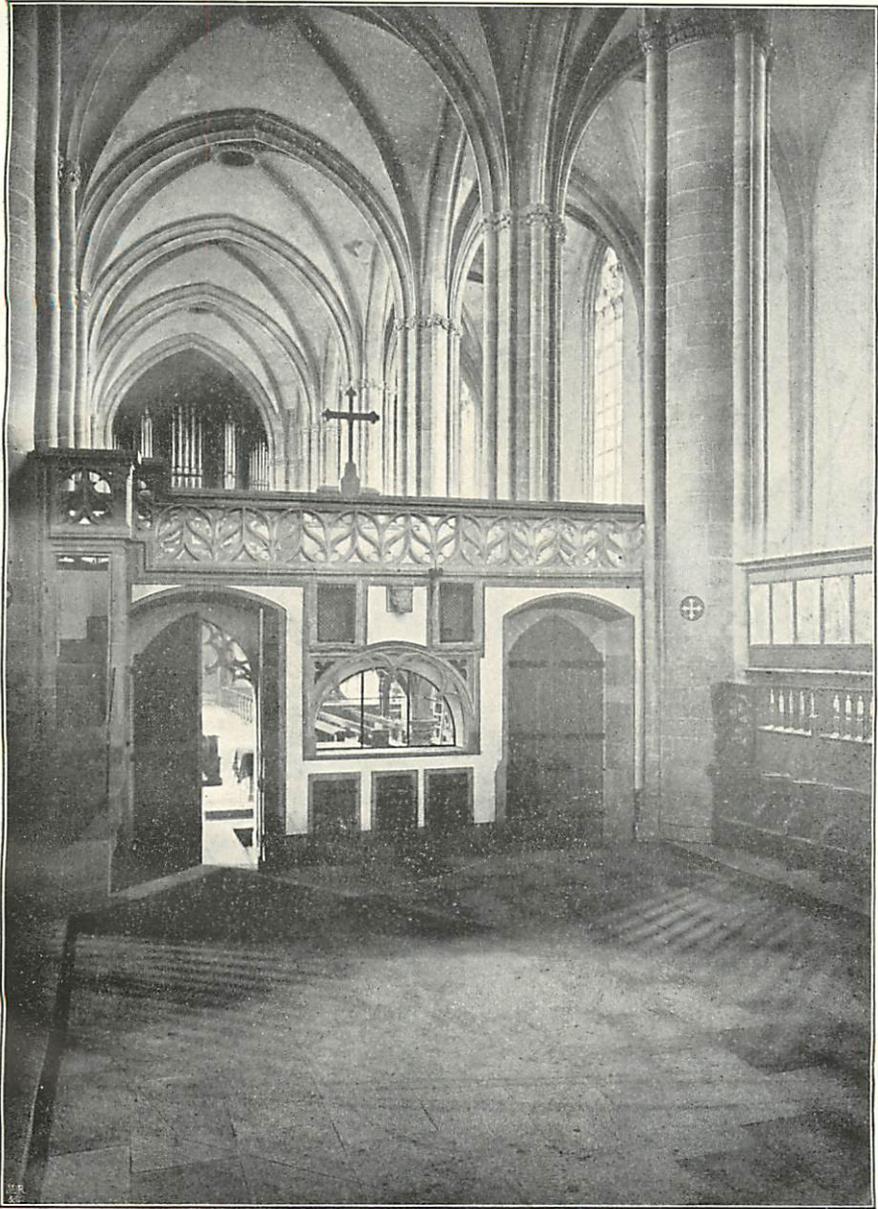
Figur 29. Rückseite des Lettners vom Chöre aus gesehen; nach der Renovation.
